**SZOKOLYA KÖZSÉGBEN A TÖRÖK-PATAKON  
2020. OKTÓBER 16.-ÁN BEKÖVETKEZETT  
ÁRVIZI KÁRTÉTELEK HELYREÁLLÍTÁSA  
A 3+350 – 4+950 KM SZELVÉNYEK KÖZÖTT**

**HELYREÁLLÍTÁSI TERV**

Szokolya Község Önkormányzata  
2624 Szokolya, Fő u. 83.

**2020. augusztus**

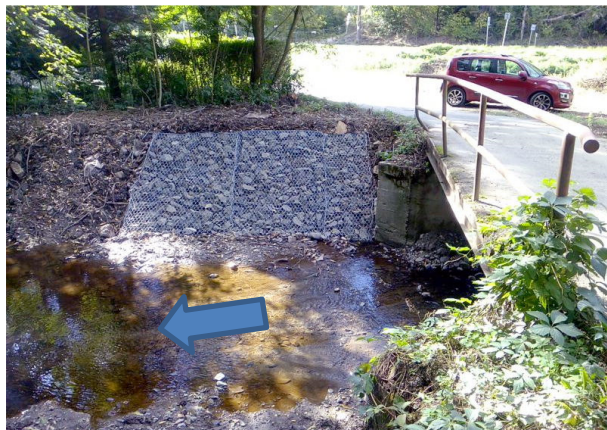
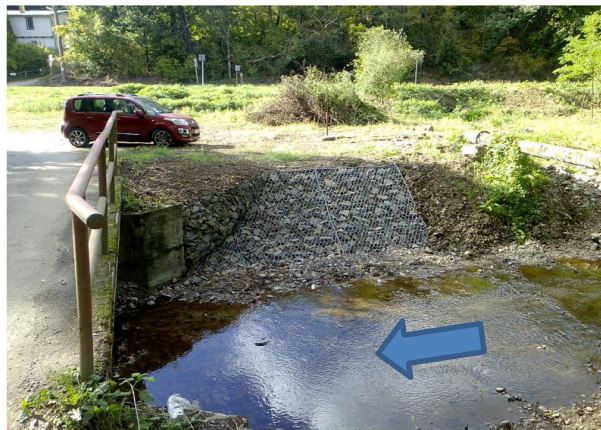
Török-patak 3+325 km szelvényében lévő híd alvizi és felvizi oldalán készült medervédelem (a kép 2015.09.21.-én készült)

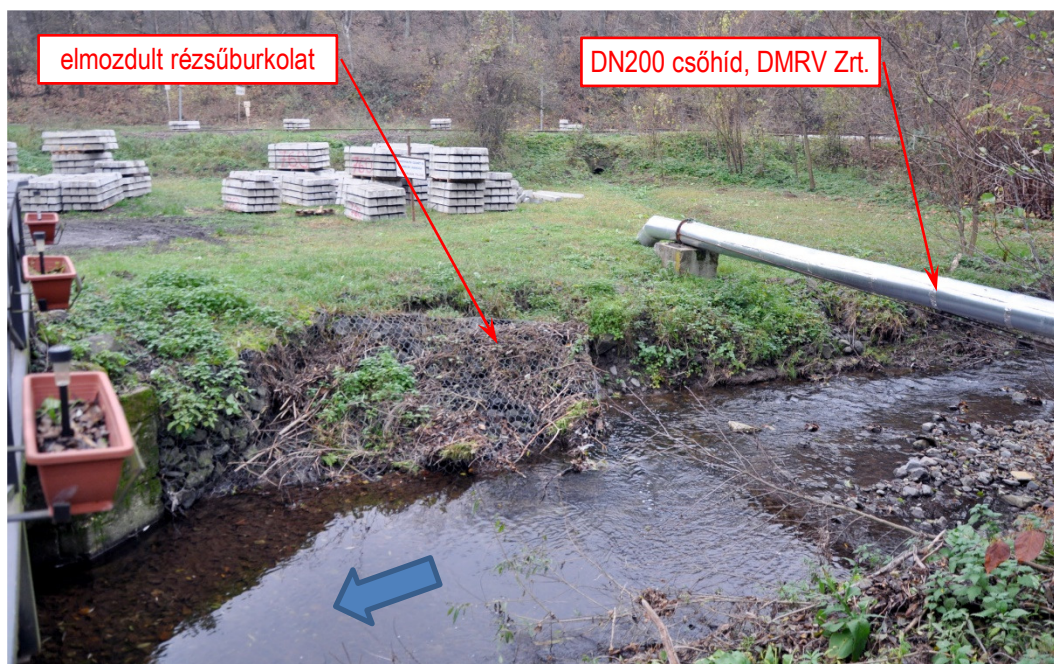
A medervédelem jól működött az elmúlt évek villámárvizeinek levonulása során, azonban a 2020. októberi tartósan magas vízállás a felvizi oldalon a jobb parti részsű földművét átáztatta és a víz a részsűt borító kőburkolatot a helyéről elmozdította, ld. az alábbi képet:

Török-patak 3+325 km szelvényében lévő híd felvizi oldalának jobb partján elmozdult mederburkolat (2020.11.19.)

A híd felett kb. 10 m távolságra található a DMRV Zrt. kezelésében lévő DN200 mm-es ivóvíz nyomóvezeték csőhídja, amelyet két vasbeton alaptest támaszt alá. A csőhíd feletti szakaszon a patak éles bal kanyarulattal fordul a híd irányába és a jobb partot erőteljesen támadja, erodálja. Ennek következménye lett a mederburkolat alámosódása és elmozdulása. A fénykép felvételen látható, hogy a partél további erodálódása a csőhíd jobb parti tartópillérét is veszélyezteti.

A helyreállítás során az elmozdult  $3 \times 5 \text{ m}$  méretű, 0,3 m vastag Reno matracba rakott kőrakatot el kell távolítani, majd az 1:1,5 meredekségű rézsűt 15 m hosszúságban ki kell alakítani. A tömörített földművön geotextília elválasztó réteget kell elhelyezni, majd 15 m hosszú, 3 m széles, 0,3 m vastag Reno matracba rakott kőburkolatot kell készíteni úgy, hogy a Reno matrac alsó éle min. 0,3 m mélyen a mederfenék alá be legyen kötve.

A rézsűvédelem felvizi végét  $0,5 \times 0,5 \text{ m}$  keresztmetszetű Gabion kőrakat bordával kell lezárni, melynek felszínéhez rögzíteni kell a Reno matrac alsó síkját.

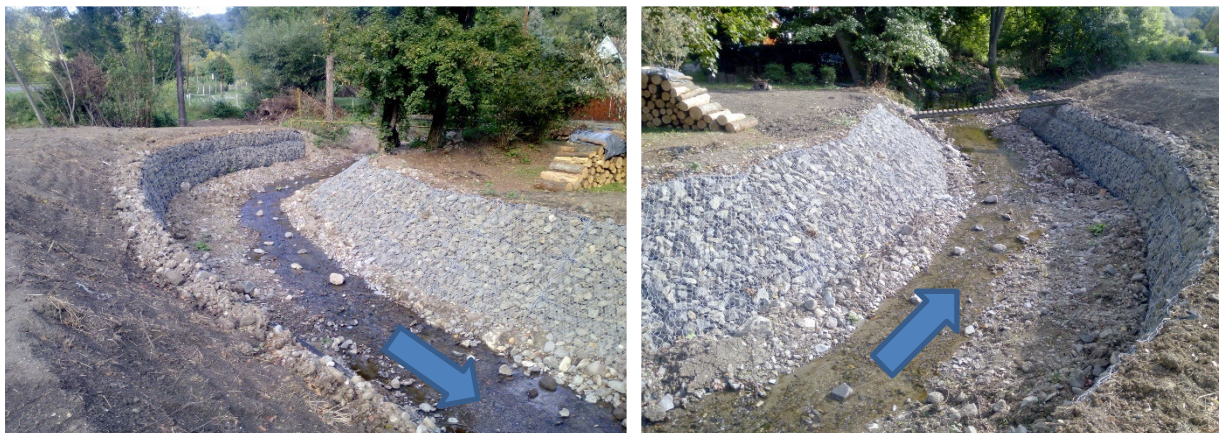
Török-patak 3+908 – 3+957 km szelvénye között a jobb és bal parton készült medervédelem (a kép 2015.09.21.-én készült)

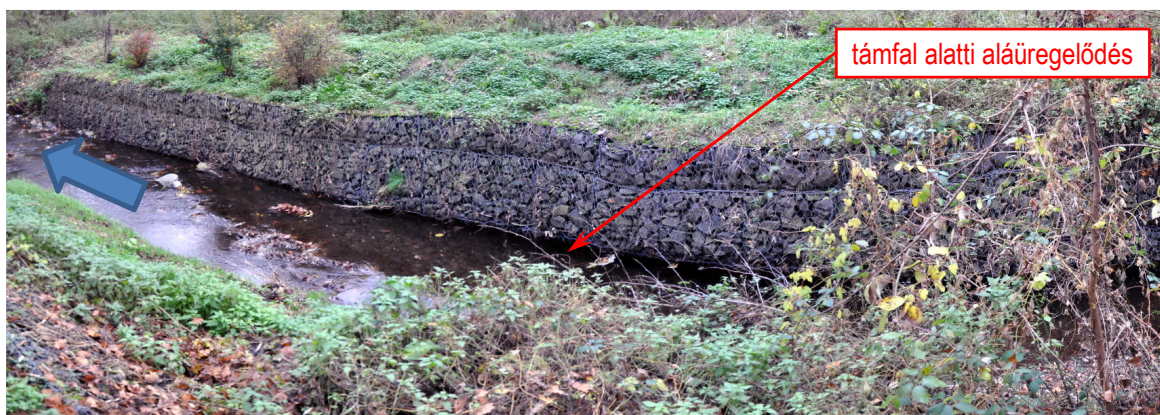
Az elmúlt évek villámárvizeinek levonulása során a medervédelem jól működött, azonban a 2020. októberi árvíz a jobb parti Gabion támfal középső és felső szakaszát alámosta. Ezáltal a támfal kissé előre billent, elvált a háttöltéstől és a felszínen kb. 40 cm széles rés alakult ki. A támfal és a 12103 sz. bekötőút közötti rézsús terepen lefolyó csapadékvíz a támfal mögé befolyva erodálja a földművet és a támfalat is tovább károsítja. A rézsűvédelemmel ellátott szakasz homorú oldalán a meder kimélyült és ezáltal a kisvízi meder a bal oldalról a jobb oldalra helyeződött át.

Török-patak 3+908 és 3+944 km szelvénye közötti jobb parti Gabion támfal alsó és középső szakasza (2020.11.19.)

A Török-patak jobb partján, a 3+908 és 3+941 km szelvények között 36 m hosszú, Gabion támfal középső és felső szakaszán a támfal alatti földművet a víz megbontotta, a kőművet alámosta és az kimozdult a beépítési helyéről. A támfal mögött keletkezett, a felszínen kb. 40 cm szélességű rés egyrészt balesetveszélyes, másrészt pedig a felszínről befolyó víz a háttöltést erodálja és tovább rontja a támfal állékonyosságát. A mederfenék jobb oldalának további mélyülése a támfal további roskadását, szélsőséges esetben a mederbe való bedőlését is okozhatja.

A helyreállítás során a károsodott, 1,0\*1,5 m keresztmetszetű Gabion támfalat a középső és felső szakaszon kb. 25 m hosszúságban el kell bontani. A támfal teljes hosszában, a homlokvonalban, a termett talajba lenyúló, min. 0,5\*0,50 m keresztmetszetű Gabion lábazati borda kialakítása szükséges. Az újjáépített szakaszon a támfalat Reno matrac ágyazatra kell megépíteni. A Reno matracot a lábazati borda és a támfal elemekkel is össze kell kötni, így biztosítva a támfal alátámasztását és az alámosás elleni védelmét is. A Gabion támfal mögé és fölé geotextília elválasztó réteggel kell elhelyezni. A háttöltést tömöríteni kell min.  $Tr_p=85\%$  tömörségre. A rézsűs felszínen a támfal irányába lefolyó víz oldal irányú elvezetését is biztosítani kell.

A helyéről nem elmozdult, nem aláüregelődött szakaszokon a Gabion támfal nem kerül elbontásra. Ezen a szakaszokon a későbbi aláüregelődés megelőzése végett 0,5\*0,5m keresztmetszetű lábazati lezáró borda készül, melyet a támfal elemekkel össze kell kötni. A borda és támfal csatlakozásánál nagyméretű (20/30 cm) terméskőből (andezi kőzúzalék) lábazati kőrakatot kell készíteni.

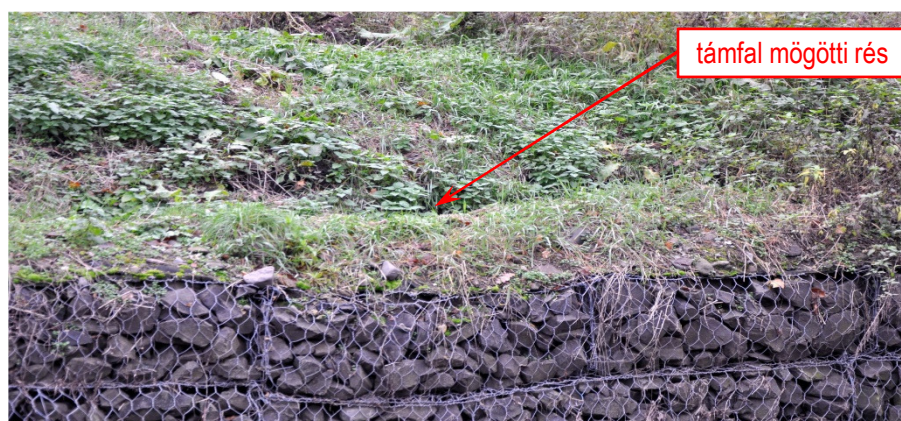
Török-patak 3+908 és 3+944 km szelvénye közötti jobb parti Gabion támfal középső szakasza (2020.11.19.)

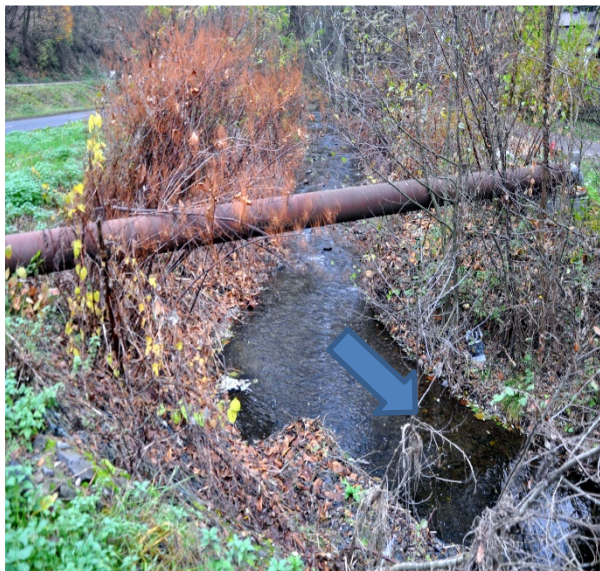
Török-patak 4+922 km szelvényében lévő híd feletti és alatti stabilizálódott meder (2020.11.19.)

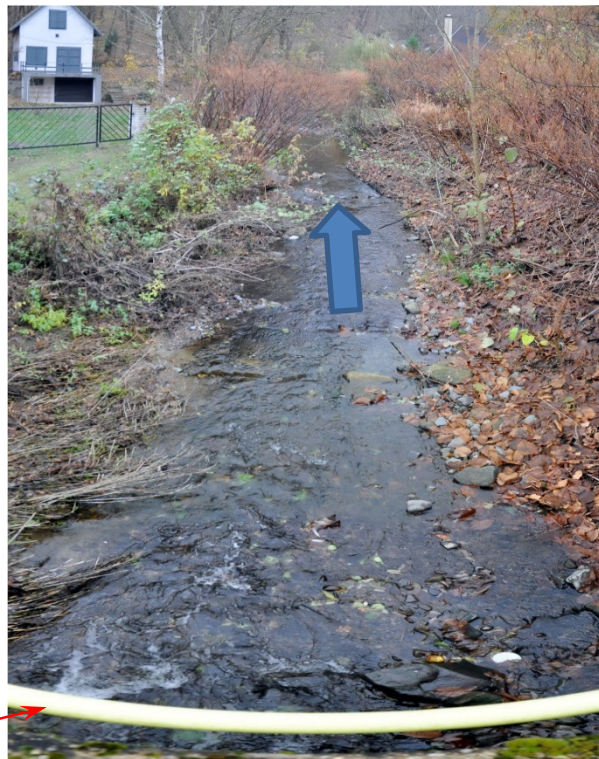
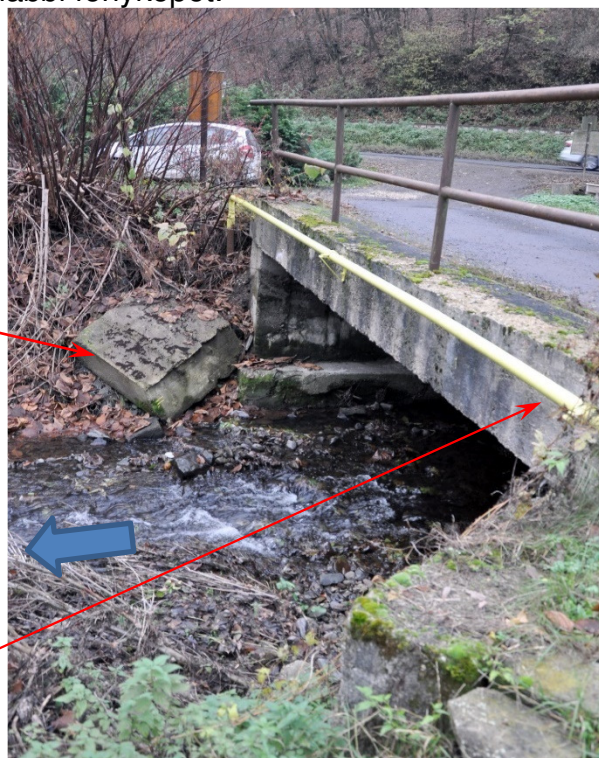
a kidőlt szárnyfal

Török-patak 4+922 km szelvényében lévő híd, az alvízi jobb parton elmozdult szárnyfal (2020.11.19.)

A Török patak 4+922 km szelvényében lévő híd alvizi jobb oldalán a szárnyfal kidőlt és ezáltal a híd háttöltését megtámasztó szerepe megszűnt. A szemrevételezés során megállapítható volt, hogy a híd melletti földmű még nem károsodott, de a következő árvíz során ez is előállhat, ezért a szárnyfal és a híd utófenekének helyreállítása is szükséges.

A helyreállítás során a kidőlt szárnyfalat a mederből el kell távolítani. A szárnyfal elemet alátámasztó, alámosott sávalapot ki kell bontani és a termett talajba lenyúló min. 0,4\*0,8 m keresztmetszetű beton lezáró fogat kell kialakítani. Ez támasztja alá a zúzottkő ágyazatra épülő, betonba rakott terméskő burkolatot, amelyet az oldalrézsűbe be kell kötni.

A hídfő mellett függőlegesen lefelé forduló gázvezeték köré műanyag védőcsövet kell elhelyezni és a vezeték körül kialakult üreget kőzúzalékkal ki kell tölteni, felszínét pedig betonba rakott terméskő burkolattal kell lezárni. A gázvezeték érintő munkák során a gázszolgáltató szakfelügyeletét kell kérni.
